## 公共用水域（河川、湖沼及び海域）の水質

環境を客観的な数値で把握するため公共用水域（河川、湖沼及び海域）の水質調査を行っています。公共下水道の供用地区では、水質が浄化されています。

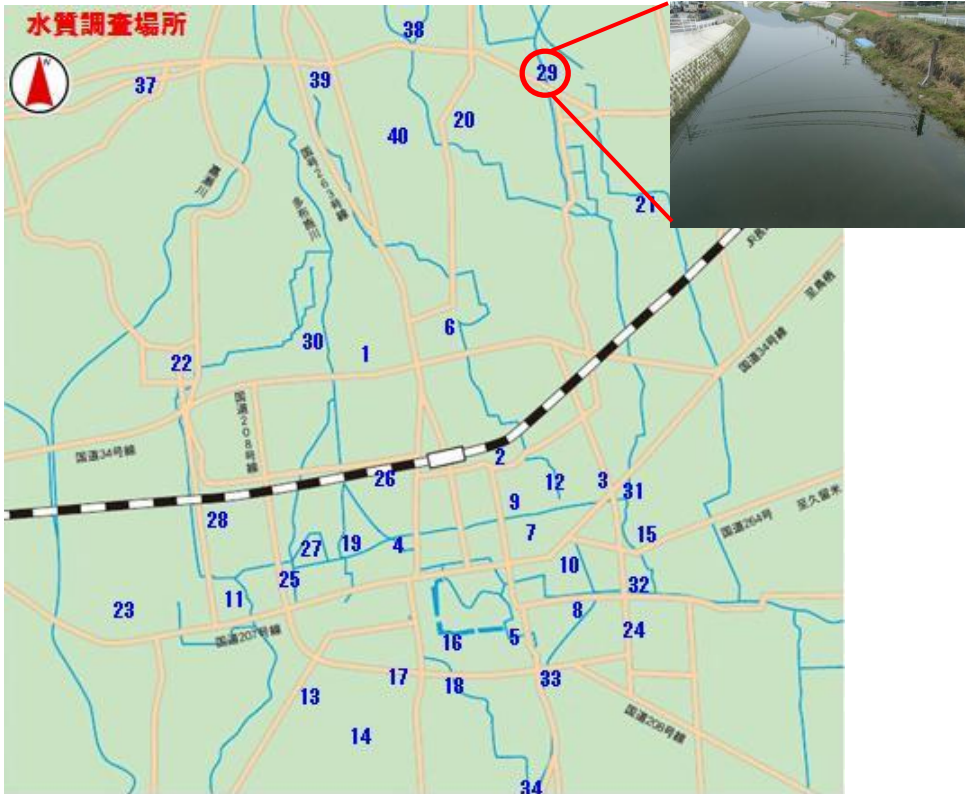
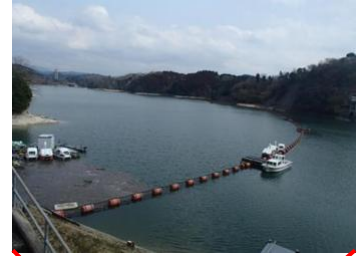
市内中心部

No	地 点 名	BOD
1	北部バイパス交差点	0.6
2	大 財 橋	0.8
3	玄 海 橋	1.5
4	護国神社前	0.5
5	愛右エ門橋	0.6
6	土井団地入口	1.7
7	旭 橋	1.3
8	枝吉サイフォン	0.6
9	循読小学校前	1.6
10	大井手橋	2.8
11	新 高 橋	1.5
12	すみれ橋	2.1
13	高柳スクリーン	0.6
14	正 里 橋	0.5未満
15	巨 勢 橋	2.1
16	南 堀	3.3
17	西 頭 橋	0.5未満
18	本庄袋地区	1.7
19	天祐寺前	0.8
20	廿 橋	1.7
21	逆井手樋門	1.8
22	鍋島地区	0.7
23	中 央 橋	2.9
24	北川副小学校前	2.3
25	地 蔵 橋	0.8
26	どん3の森北	0.6
27	少年刑務所東	0.8
28	塚 原 橋	1.1
29	念 仏 橋	1.1
30	神野上水取水口	0.6
31	修理田橋	1.9
32	佐賀江大橋	1.8
33	新郷橋	1
34	中島橋	2.6
35	堂地橋	2.4
36	本庄江橋	6.9

**BOD**：生物化学的酸素要求量（Biochemical Oxygen Demand）の略。水中の有機汚濁物質を分解するために微生物が必要とする酸素量のこと、河川の汚れを測る代表的な指標です。この数値が大きいほど水中の汚れが進んでいることを示しています。

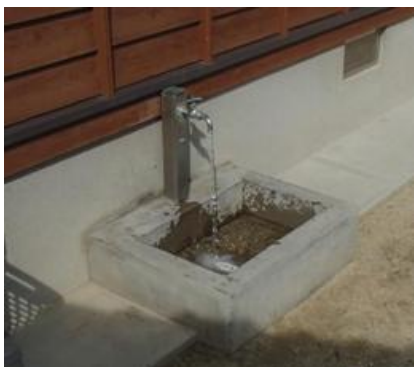
佐賀市では、地下水の状況を把握するため水質調査を行っています。  
令和元年度は31本の井戸で実施しました。

水質調査の結果、1本の井戸で環境基準を超過していました。  
基準を超過した井戸については引き続き水質調査を行い経過を観察します。
