## 公共用水域（河川、湖沼及び海域）の水質

## 地下水の水質

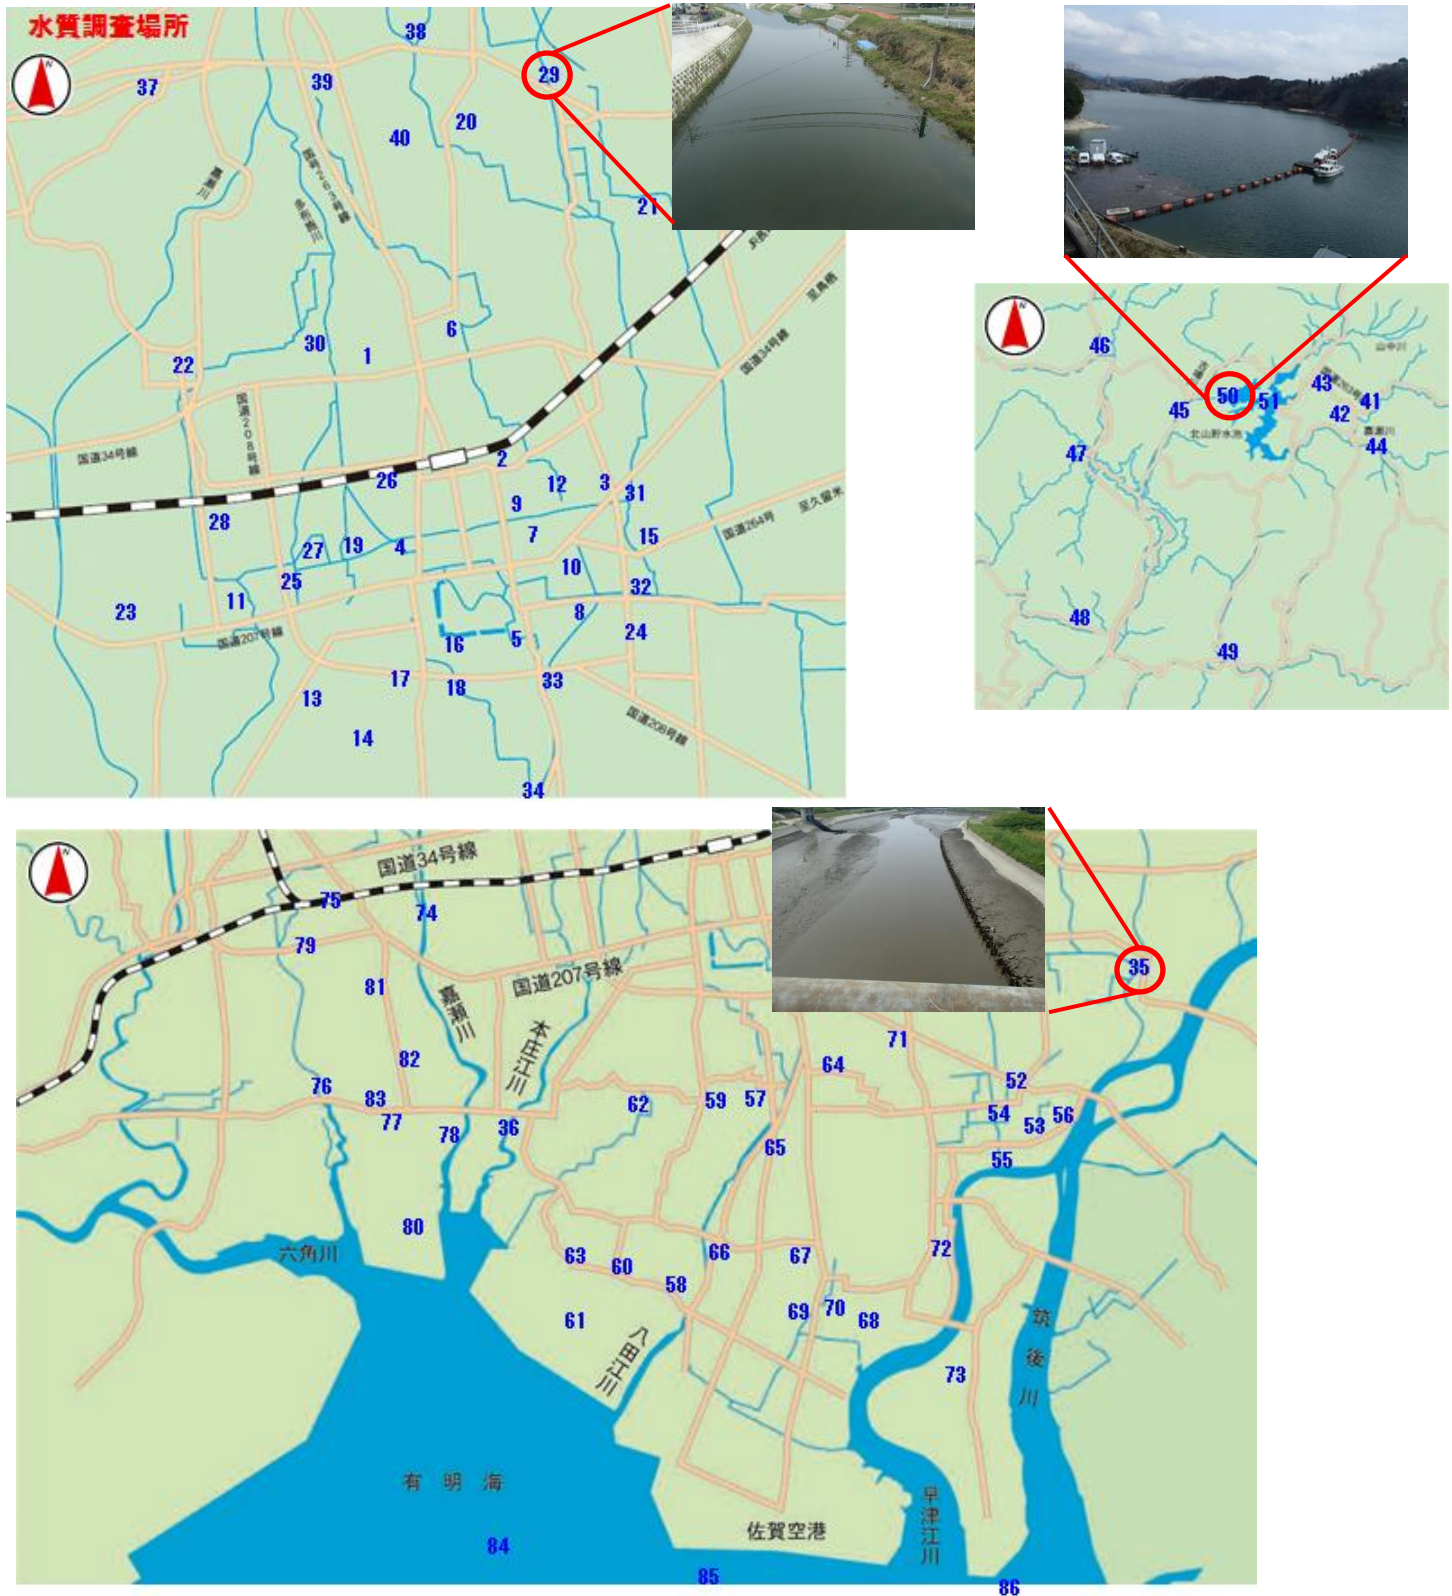
環境を客観的な数値で把握するため公共用水域（河川、湖沼及び海域）の水質調査を行っています。公共下水道の供用地区では、水質が浄化されています。

| No. | 地 点 名 | BOD |

**BOD**：生物化学的酸素要求量（Biochemical Oxygen Demand）の略。水中の有機汚濁物質を分解するために微生物が必要とする酸素量のことで、河川の汚れを測る代表的な指標です。この数値が大きいほど水中の汚れが進んでいることを示しています。

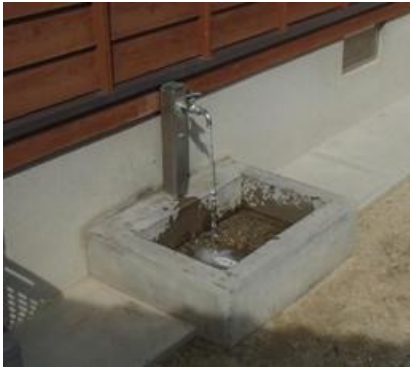
佐賀市では、地下水の状況を把握するため水質調査を行っています。  
令和3年度は38本の井戸で実施しました。

水質調査の結果、1本の井戸で環境基準を超過していました。  
基準を超過した井戸については引続き水質調査を行い経過観察します。
